# Descriptif technique.

Intervention sur la façade principale du pigeonnier de la Cayenne de Vernègues.

Postulant BRIGAUD, maçon de la Cayenne de Vernègues.

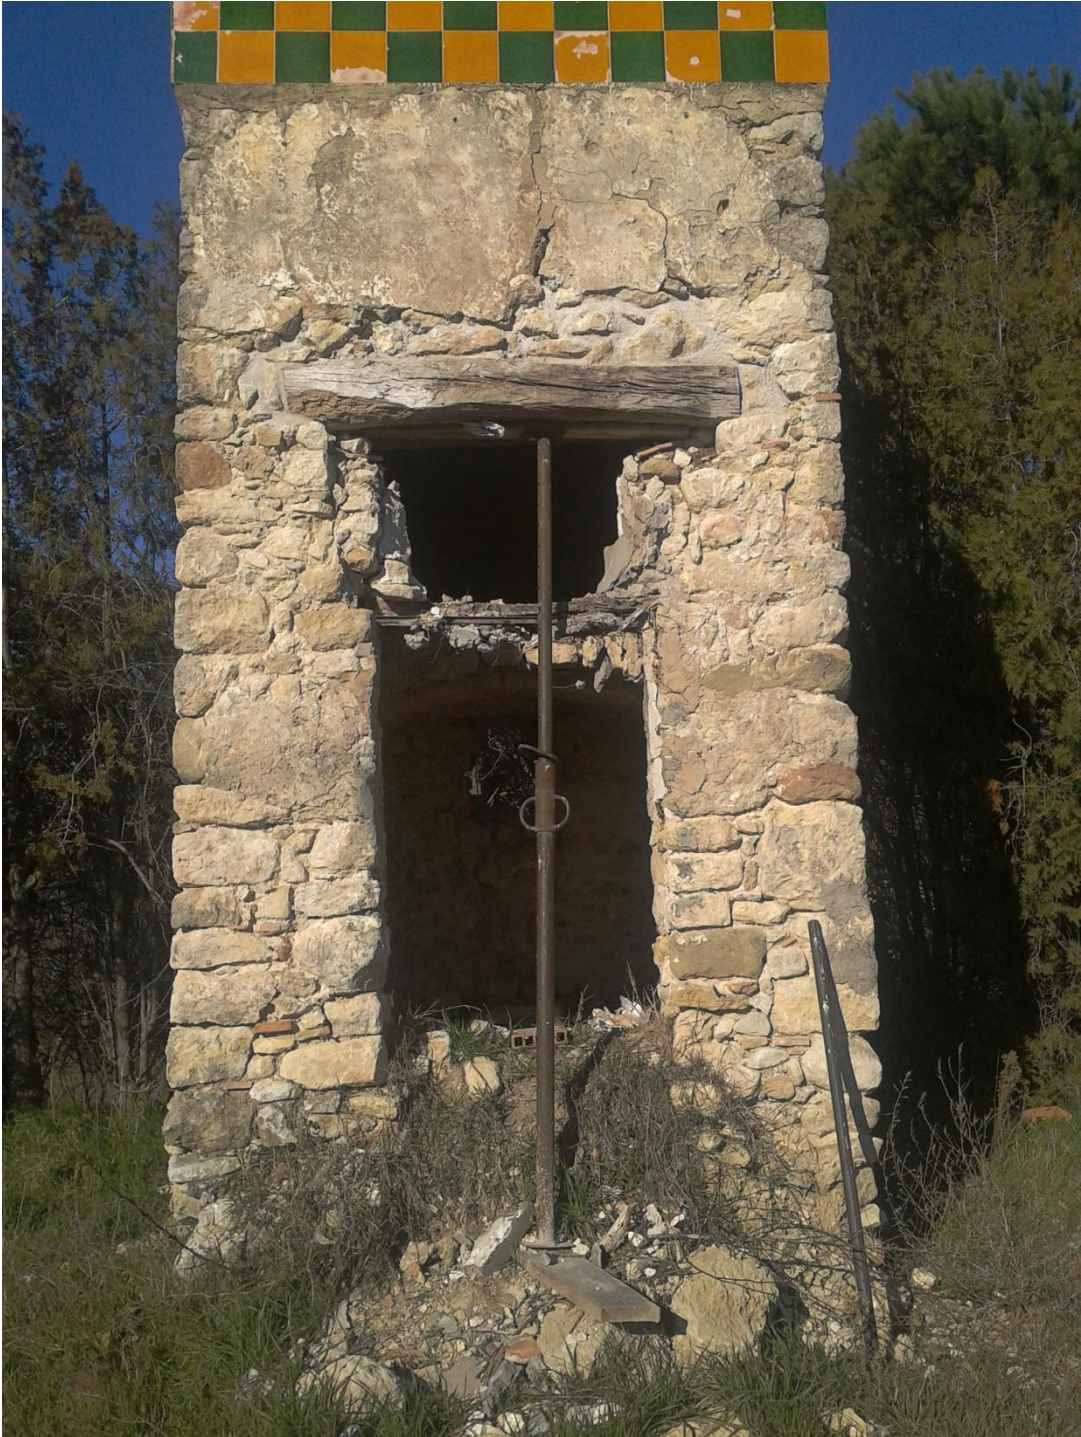
Etat du pigeonnier avant intervention.

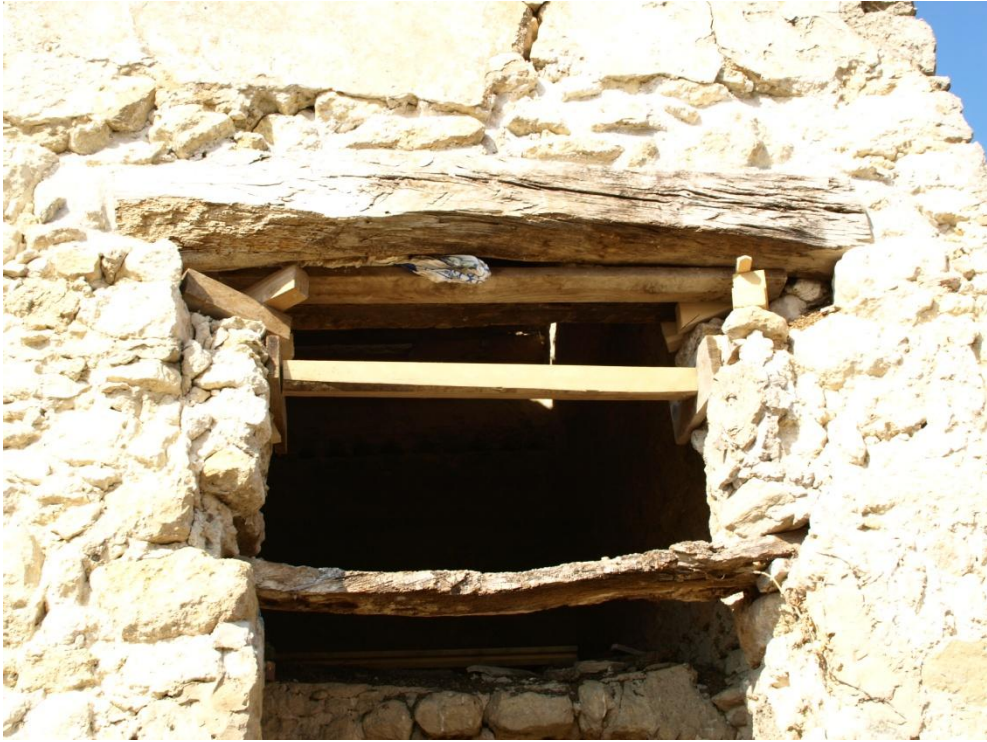
Etat de la partie supérieure avant intervention.

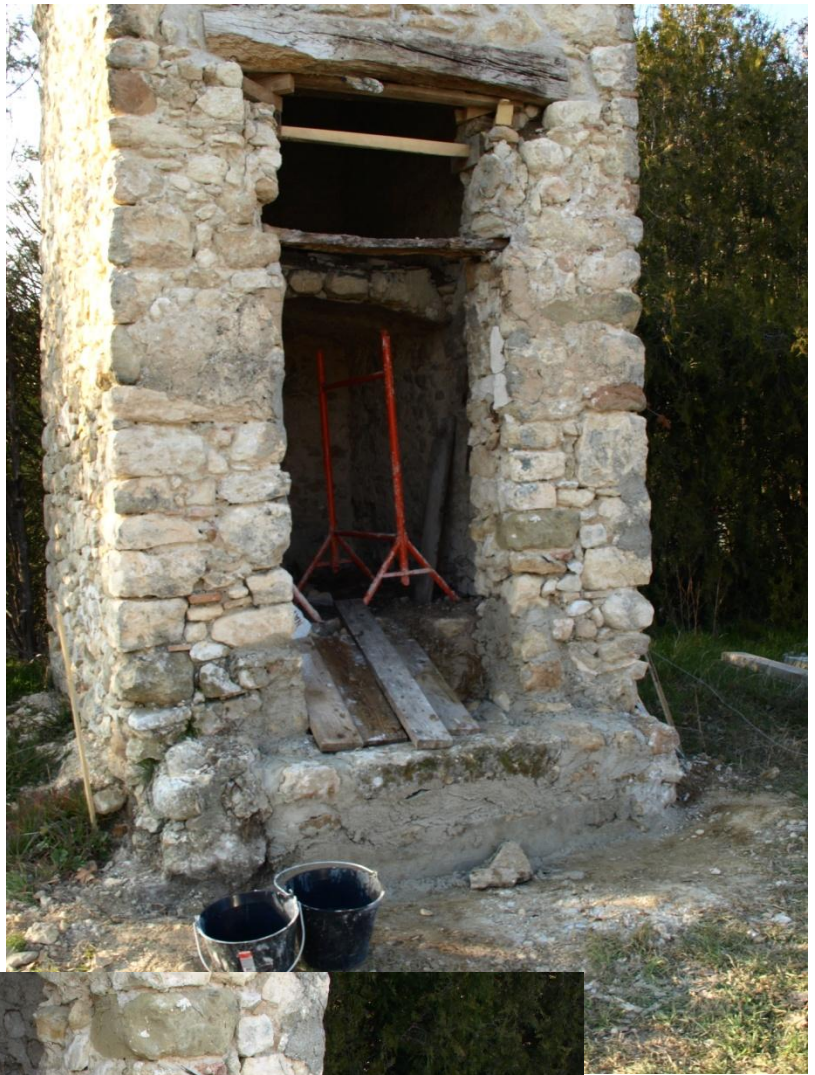
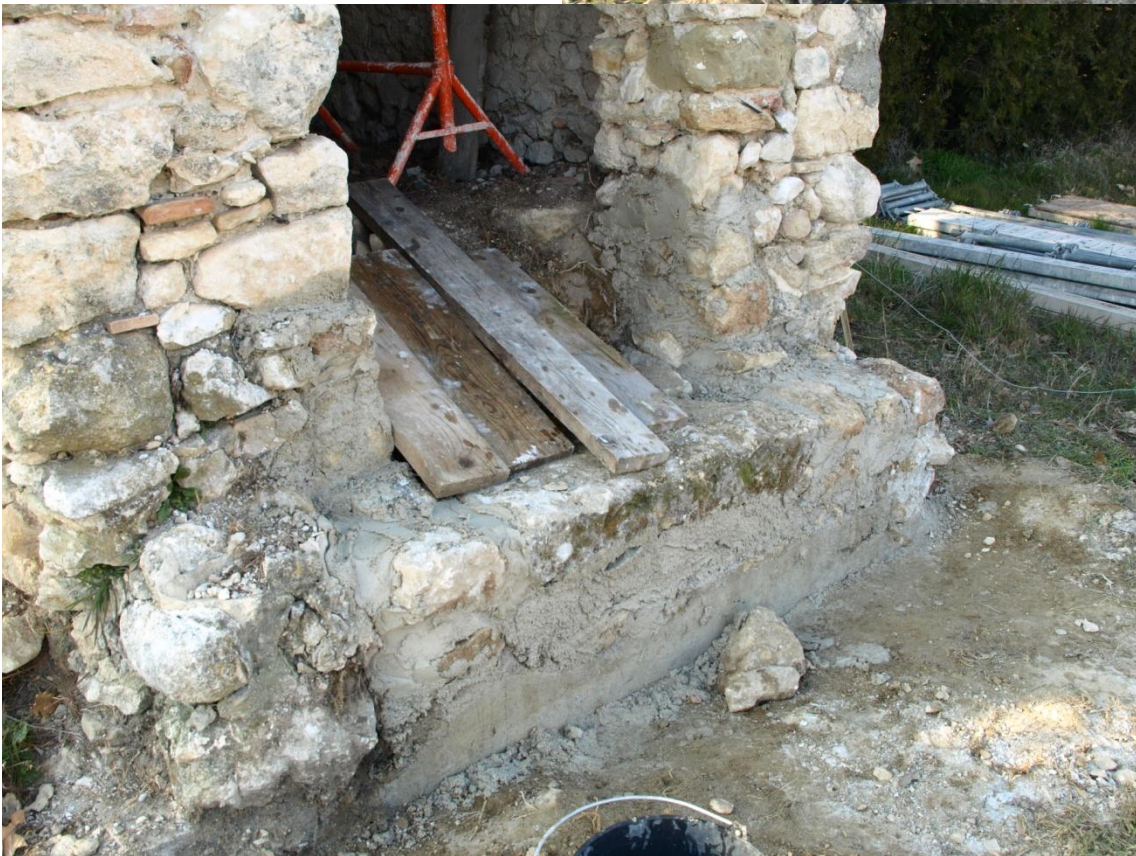
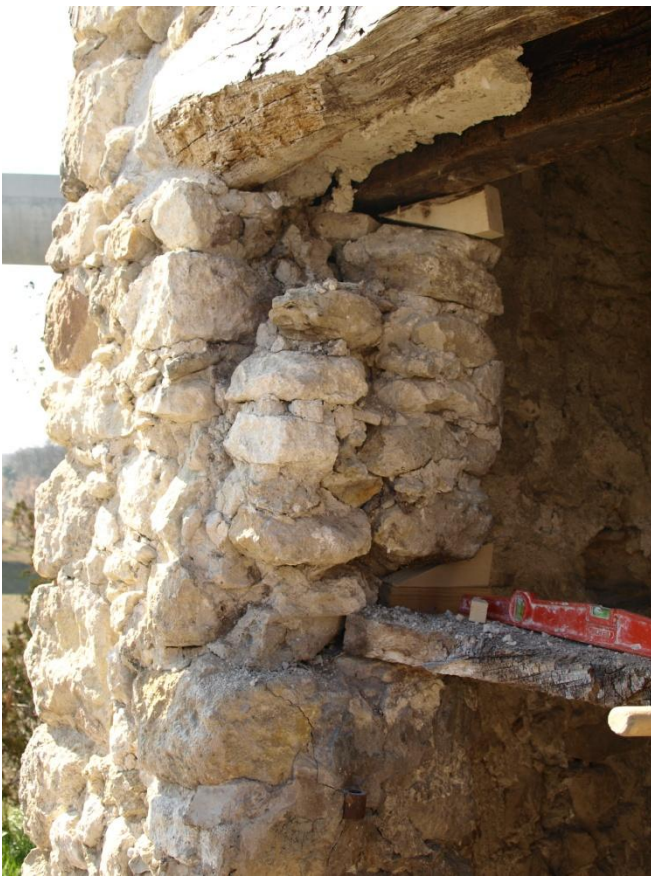
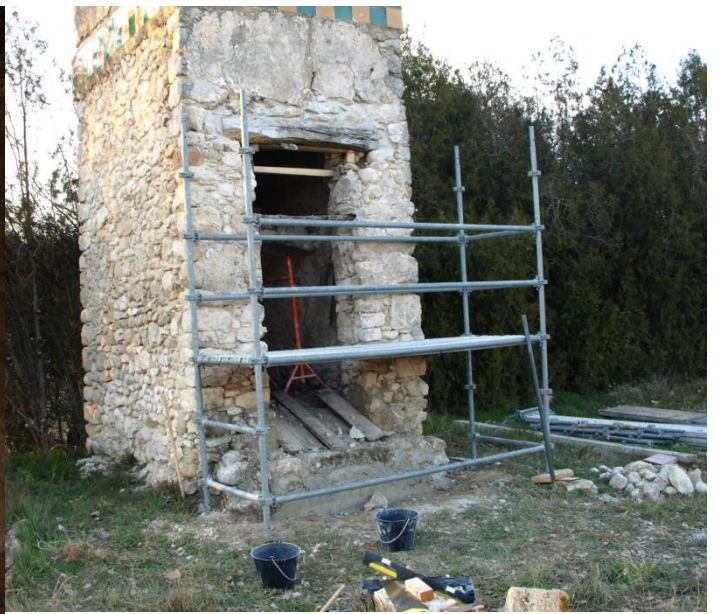
Mise en place de l'échafaudage. Etat de la maçonnerie avant et après la purge.
