## La cité sans flammes

Tous les immeubles de logements collectifs de l'après-guerre ne sont pas condamnés à être détruits. Certains font aujourd'hui l'objet de réhabilitations lourdes visant notamment la performance thermique et la sécurité feu. À Pantin (93) à la cité des Courtilières, quatre-vingts cages d'escalier ont ainsi été équipées de parois vitrées pare-flammes.

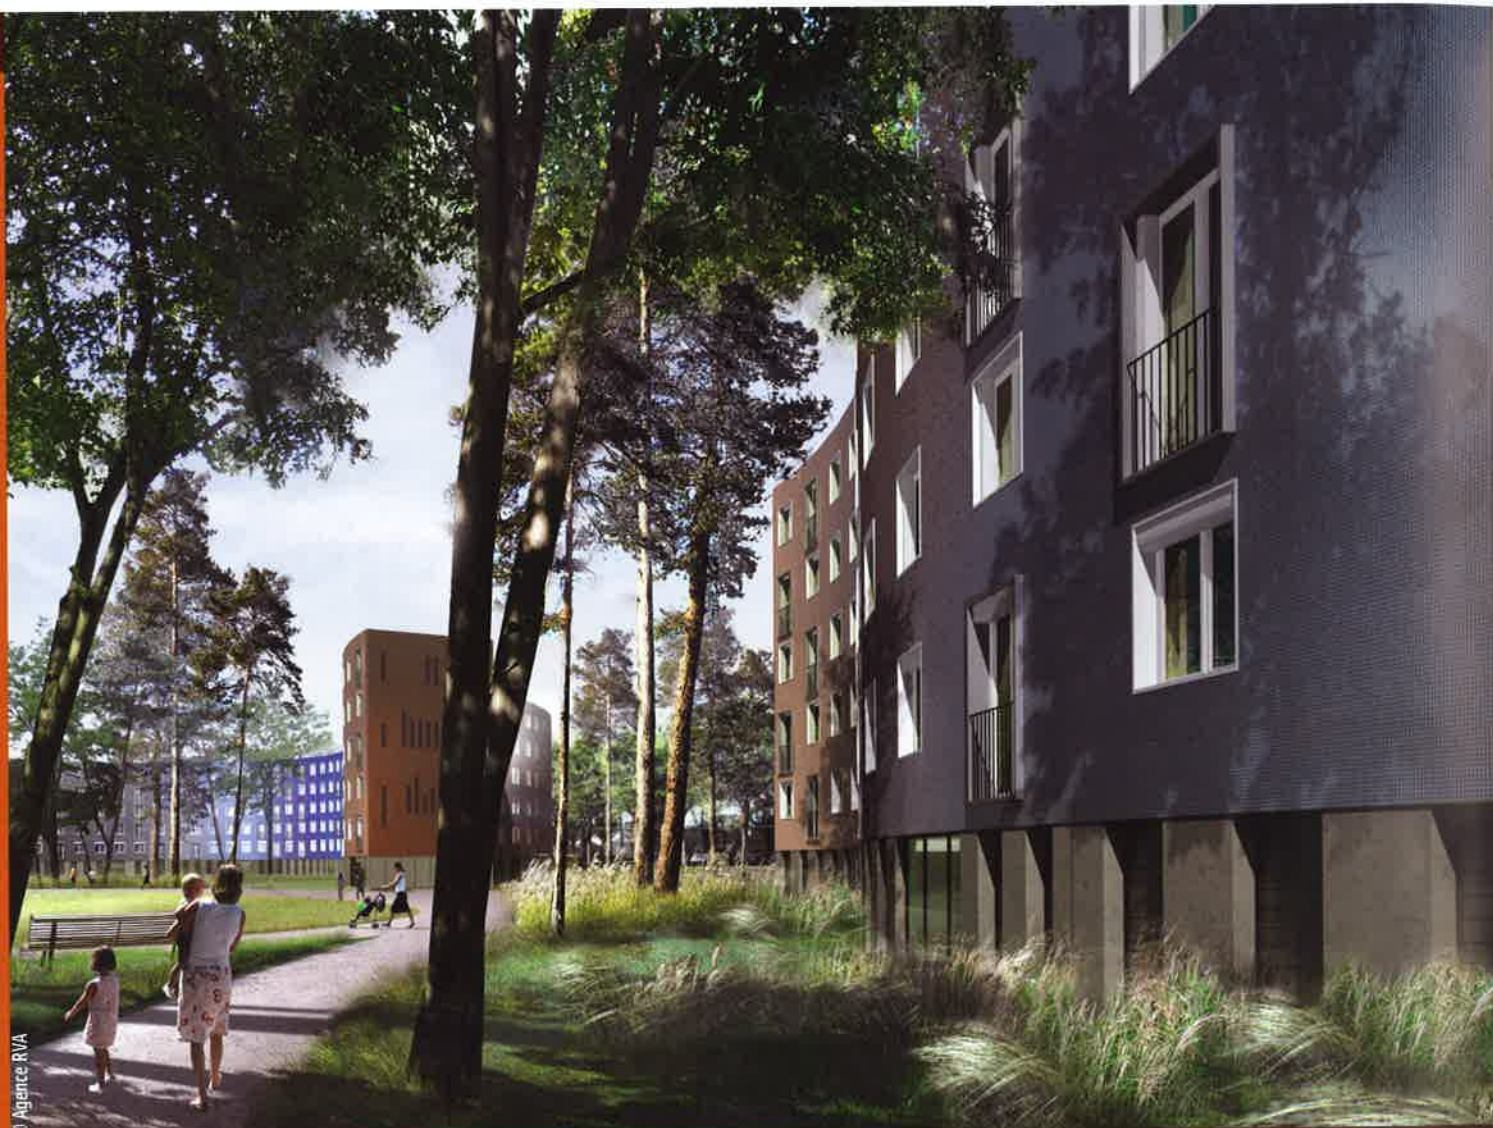
La rénovation du Serpentin va permettre de retrouver l'esprit du projet, un brin utopiste, de l'architecte Émile Aillaud.

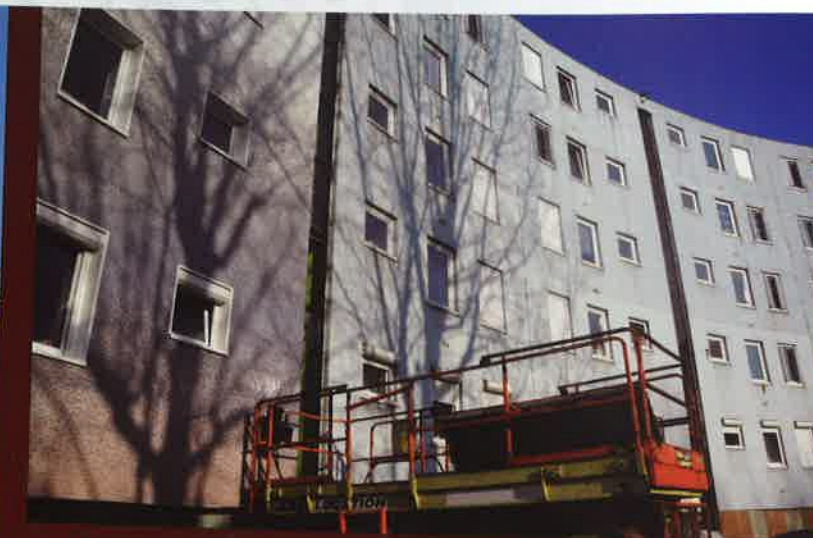
Les bâtiments du Serpentin datant de 1954 ont reçu une isolation thermique extérieure qui respecte l'aspect d'origine avec ses petits carreaux de verre en façade.

La rénovation du Serpentin est également à l'ordre du jour. Plus de deux kilomètres de façade maçonnée seront recouverts d'un revêtement composé de mosaïques de verre posées sur une ITE (isolation thermique extérieure). Après la pose d'une deuxième couche d'isolant, puis l'installation de panneaux en ciment Aquapanel de Knauf, c'est près de 22 500 m<sup>2</sup> de mosaïques, entrecoupés de 53 chassis vitrés pare-flammes qui seront disposés. Quant à la coloration, elle ne sera pas uniforme, mais composée de millions de points de couleur pixelisés, rappelant les couleurs d'origine de la façade, le bleu et le rose. L'originalité de cette réalisation a contraint l'agence d'architecture RVA et le graphiste Pierre Di Sciullo à demander une Atex, indispensable pour des questions d'assurance. Les travaux s'étaleront de 2010 à 2013 et la mise en couleur des cages d'escalier se fera en cohérence avec la façade.
